# Solution proposée pour améliorer la détection des piétons en milieu urbain par les conducteurs de véhicules lourds

Par Sébastien Bédard, ing., M.Sc

Assemblée annuelle du CCATM

3 juin 2018

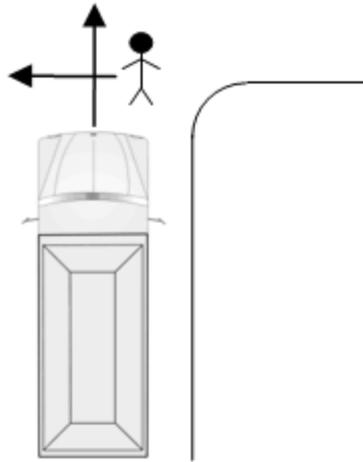
Piéton qui traverse  
directement devant  
le véhicule

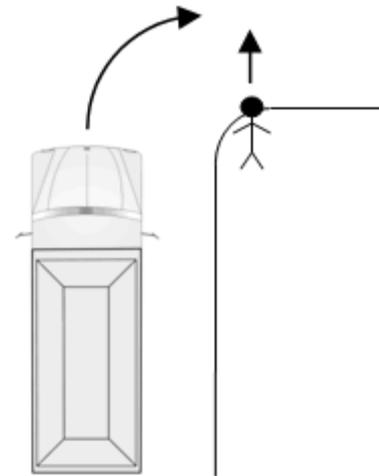
Piéton qui traverse  
l'intersection et véhicule  
qui tourne à droite

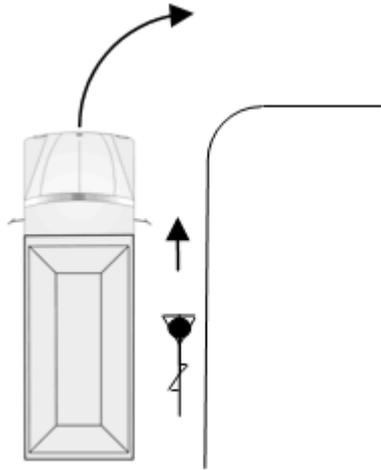
Cycliste qui va tout droit et véhicule qui tourne à droite

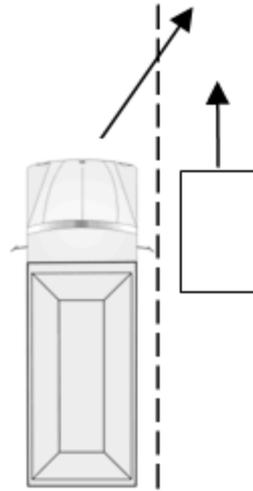
Petite voiture  
directement à droite  
de la cabine

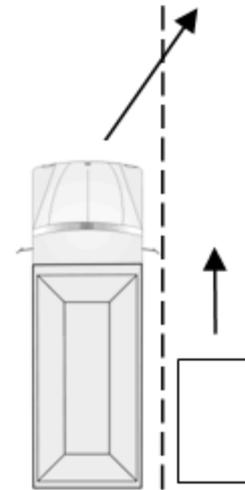
Petite voiture dans la  
voie de droite le long  
du véhicule lourd

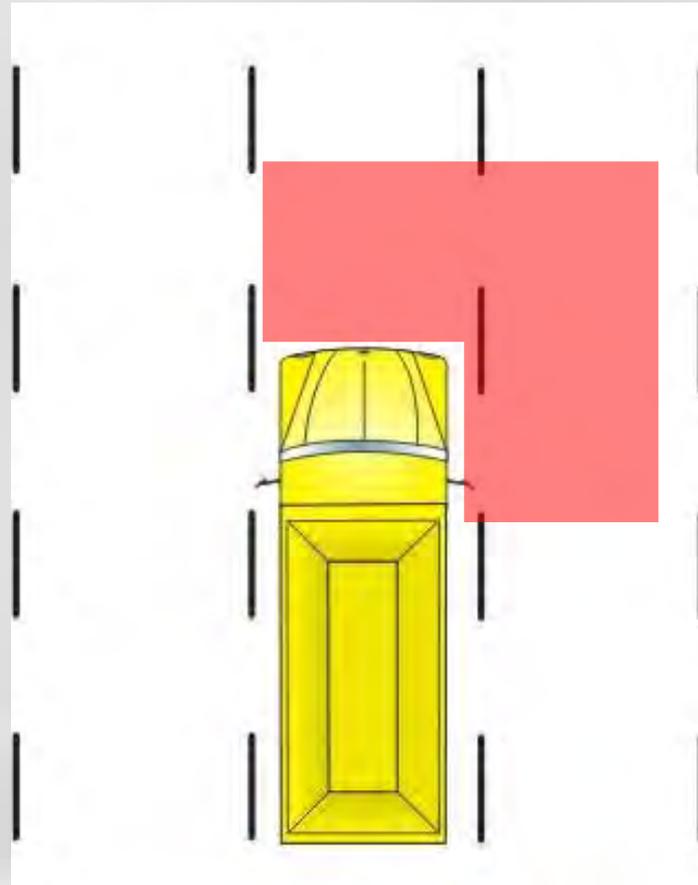
Zone d'angles morts problématique

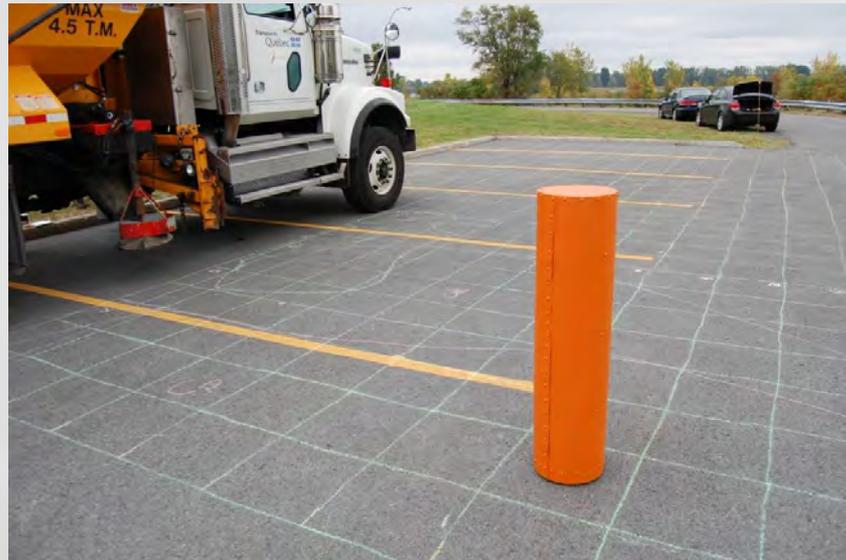
# Piéton

- Piéton : enfant 50<sup>e</sup> percentiles de 6 ans
- Cylindre d'environ 115 cm (45 po) de haut
- Détection dans un miroir = cylindre complètement visible

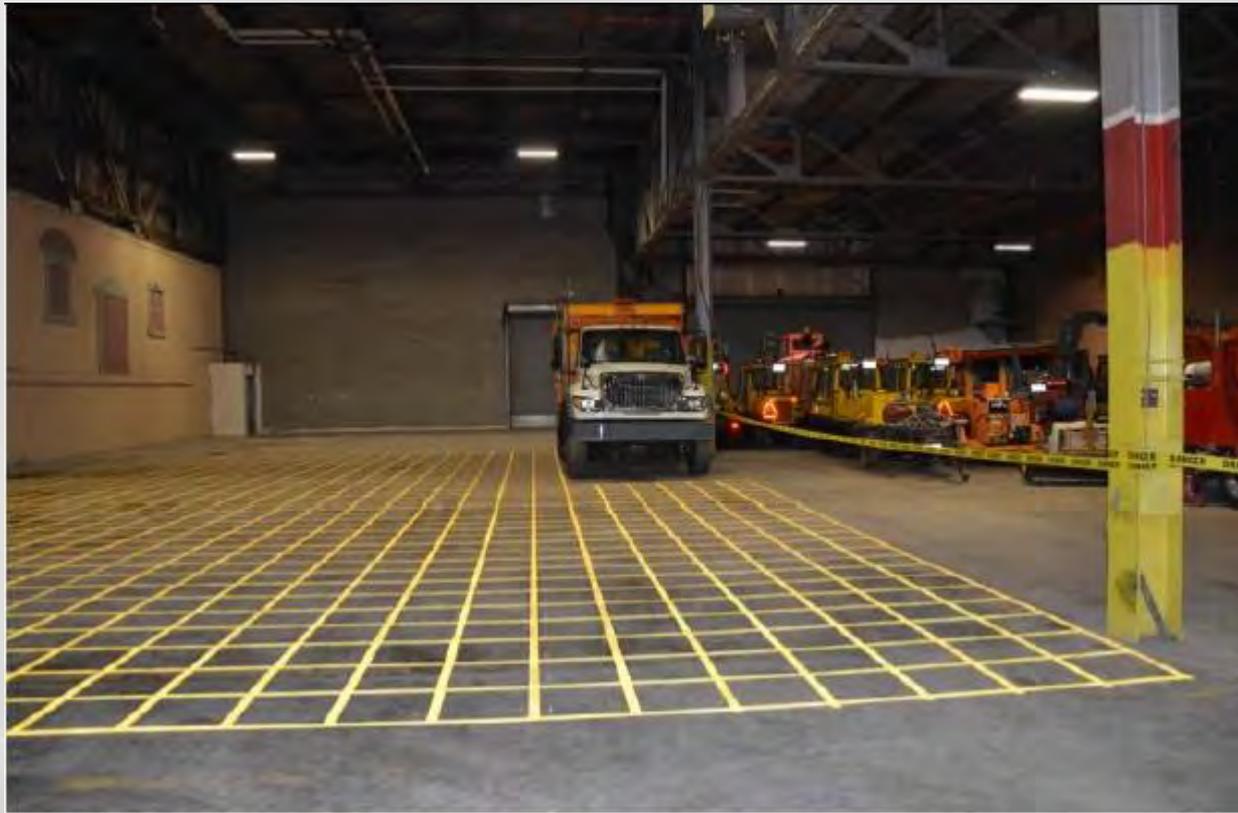
# Site d'essais

- Entrepôt de la Ville de Montréal
- Sol quadrillé
- Intérieur
- Éclairage ajustable

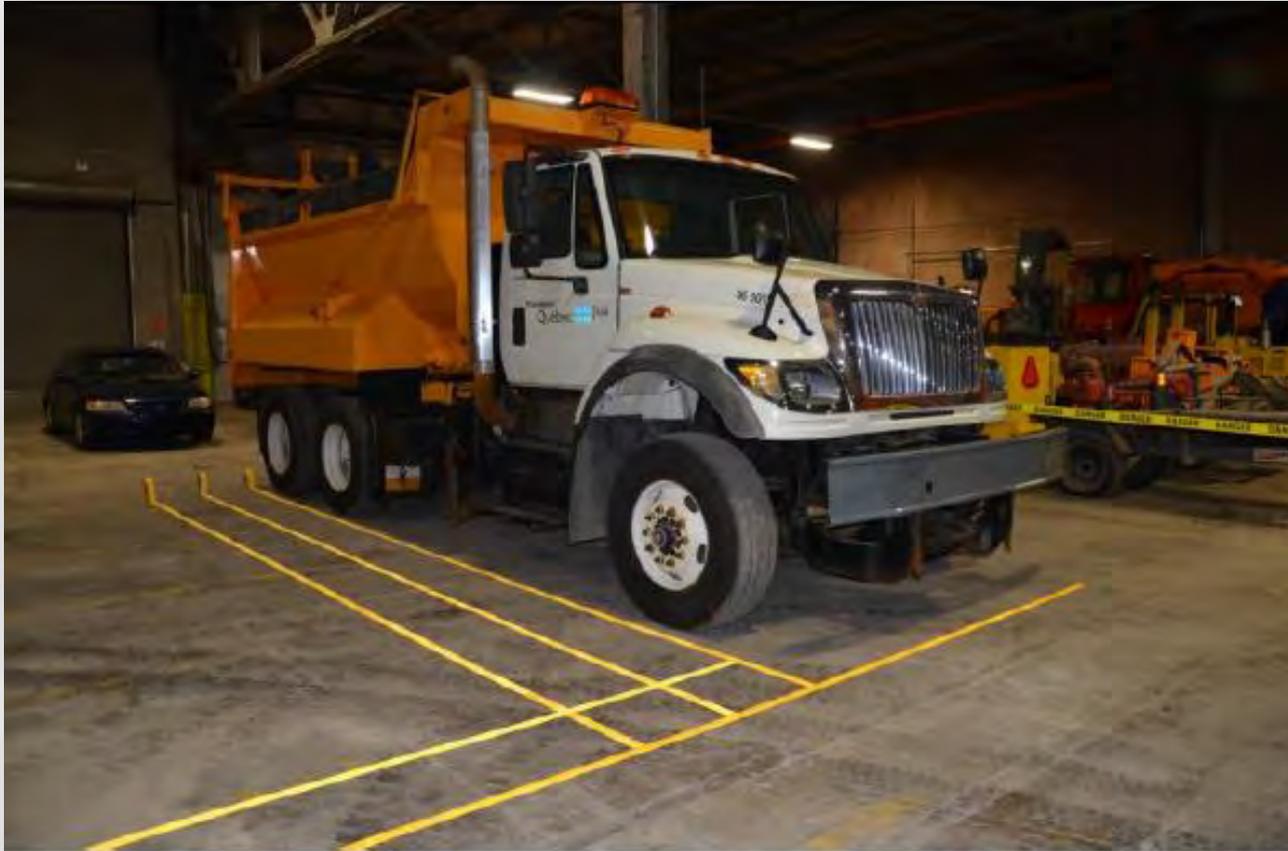
- 1 seul véhicule : International 7600 du MTMDET

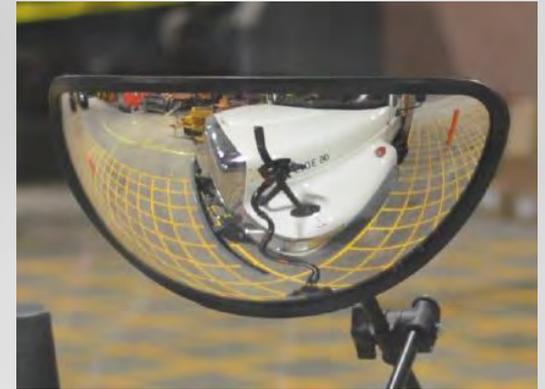
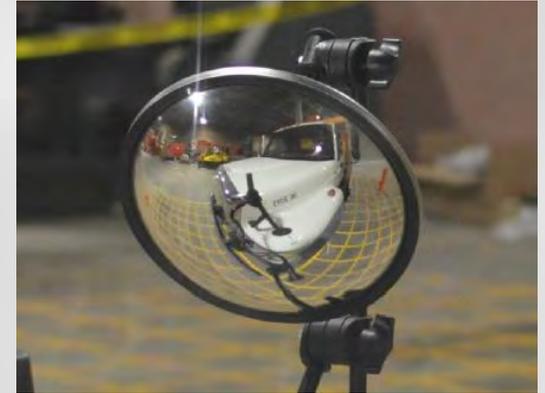
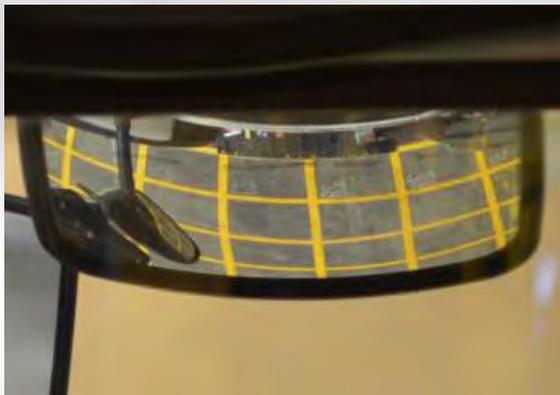
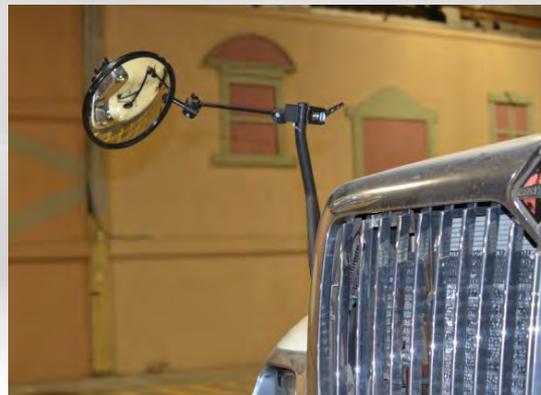
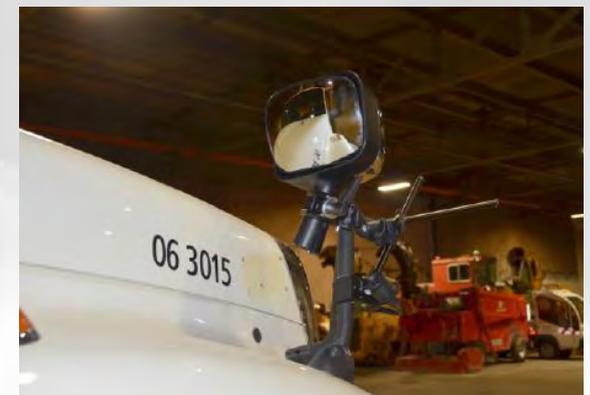
16 miroirs séparés en 5 catégories

1. Miroirs d'autobus scolaire (normés)
2. Autres types d'antévisiseurs
3. Miroir convexe sur les ailes du véhicules
4. Miroir pour voir à l'avant seulement
5. Miroir au dessus de la portière droite

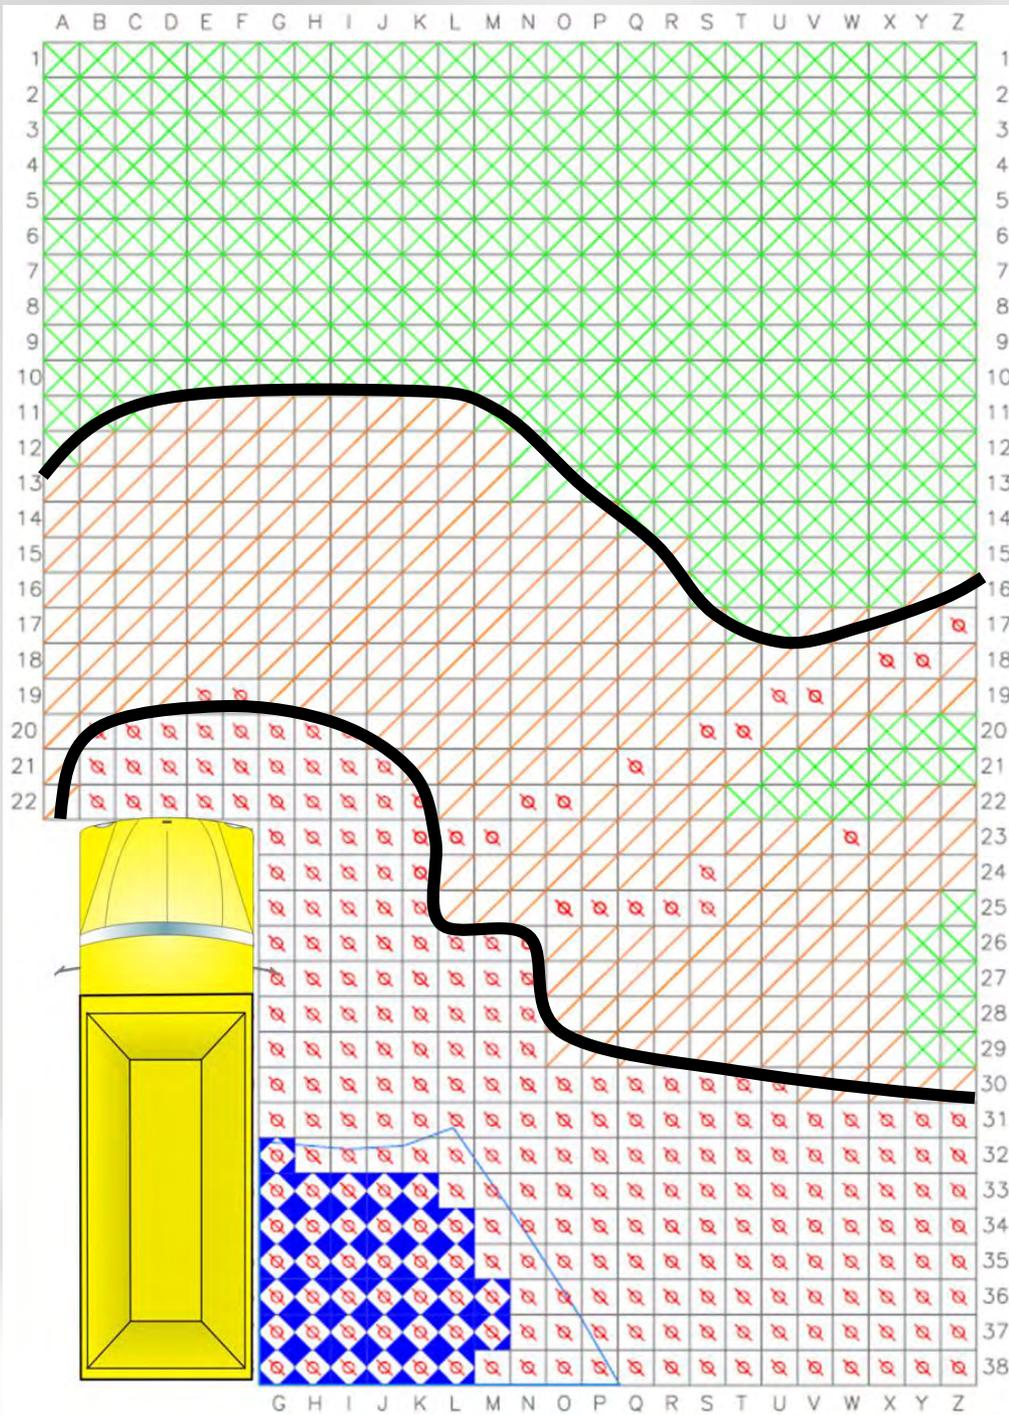
Camion sans antévisseurs

Visibilité directe

**Vert**      complète

**Orange**    partiel

**Rouge**     nulle

Détection par un miroir

**Bleu**

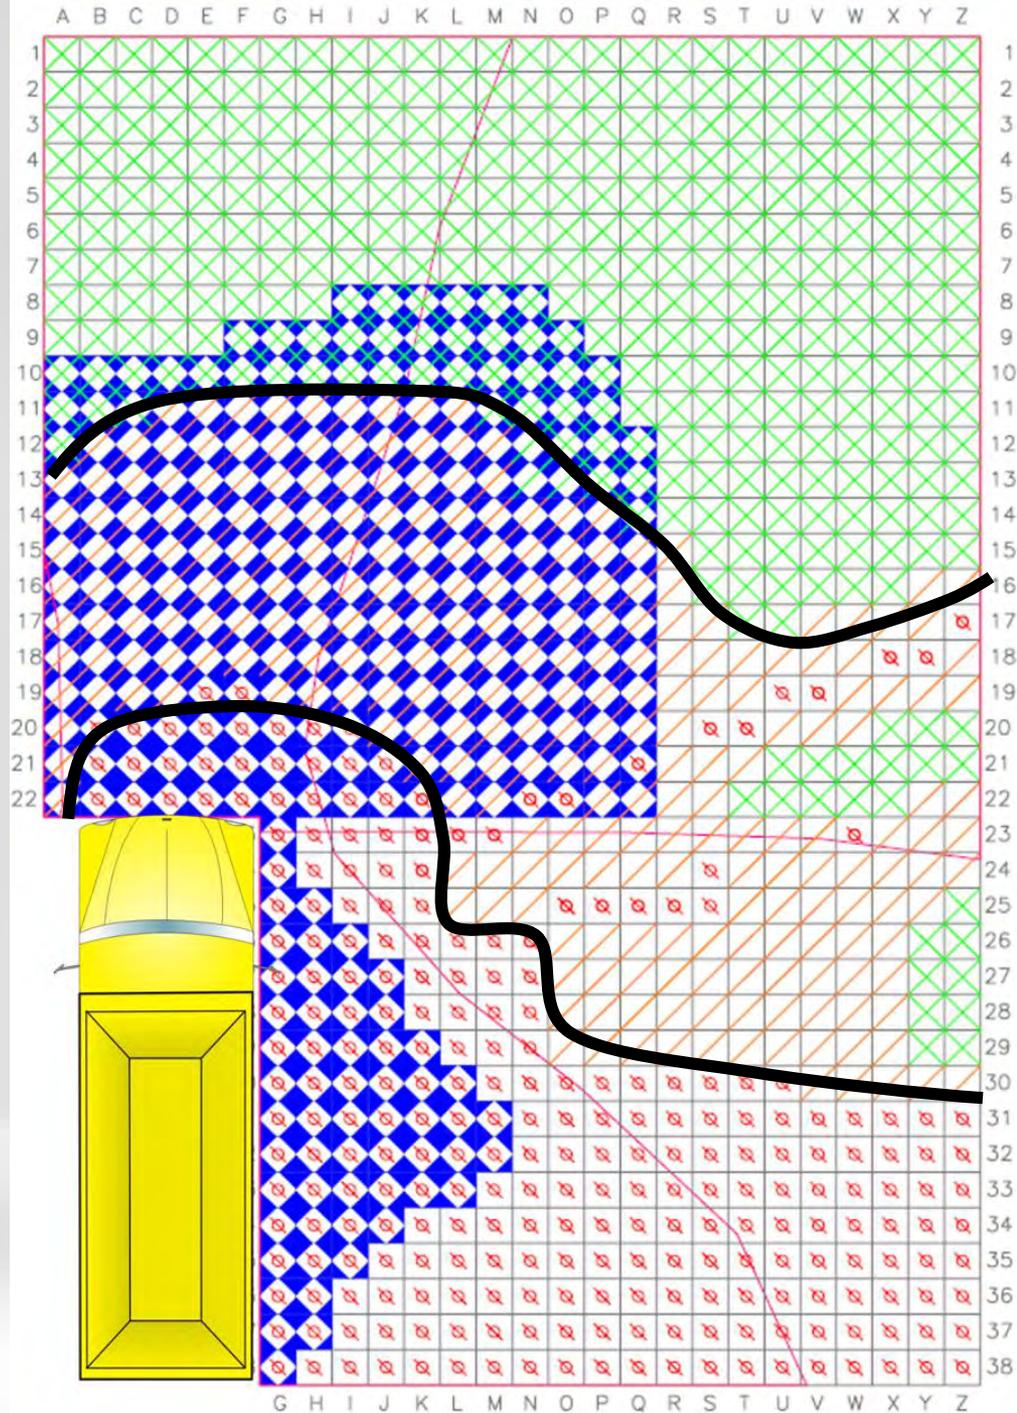
Type 1 : autobus scolaire

Selon la norme des autobus scolaire

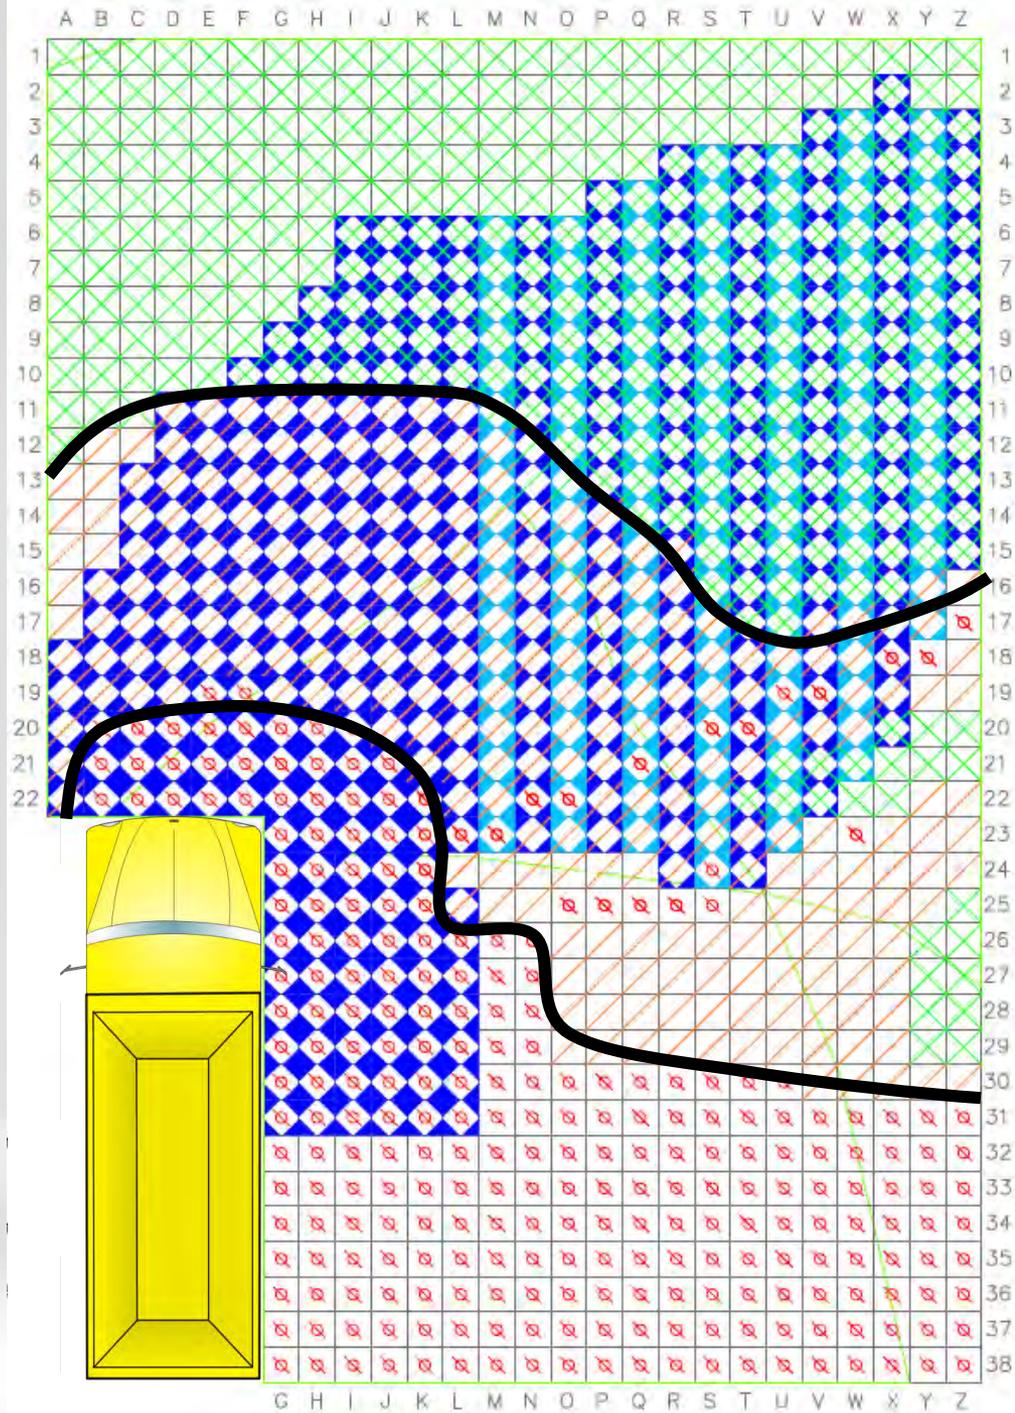
Type 2 : autres

- Impossible d'ajuster selon la norme des autobus scolaire.
- Méthode Tandem : Ajustement décalé vers la droite des deux miroirs antéviseurs.

- Combinaison de deux miroirs antévisseurs
- **La méthode d'ajustement est très importante**

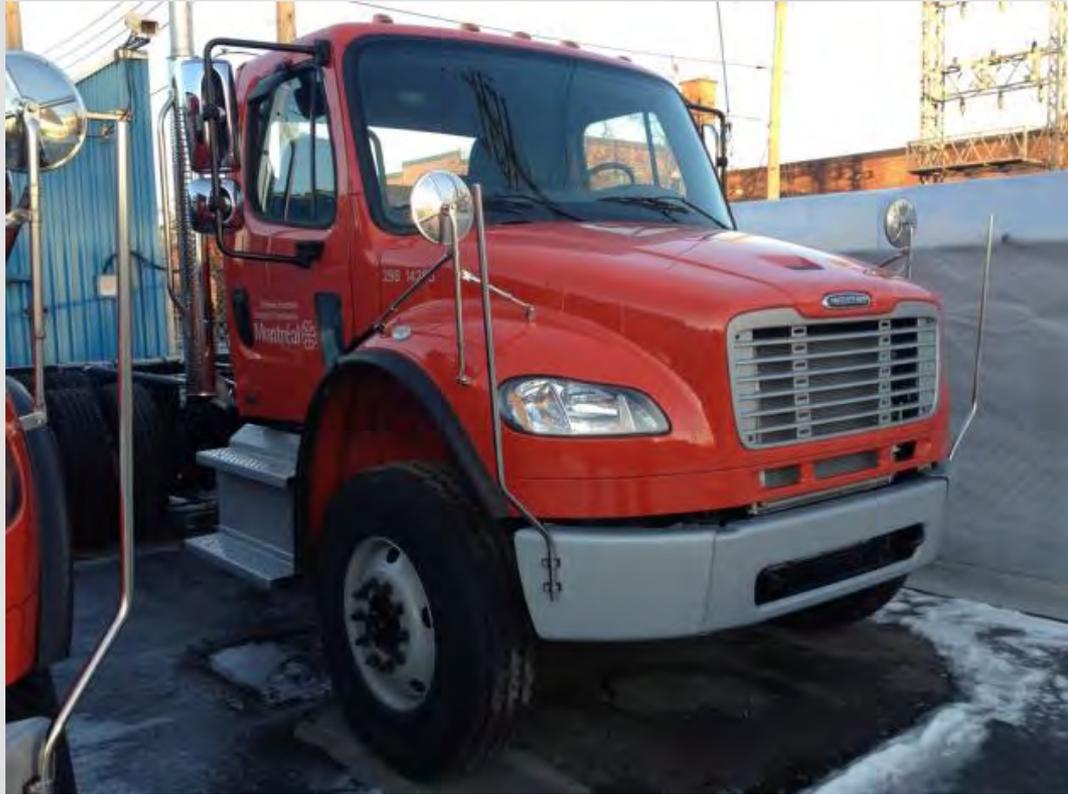
- Véhicule différent : Freightliner M2-106 – Ville de Montréal

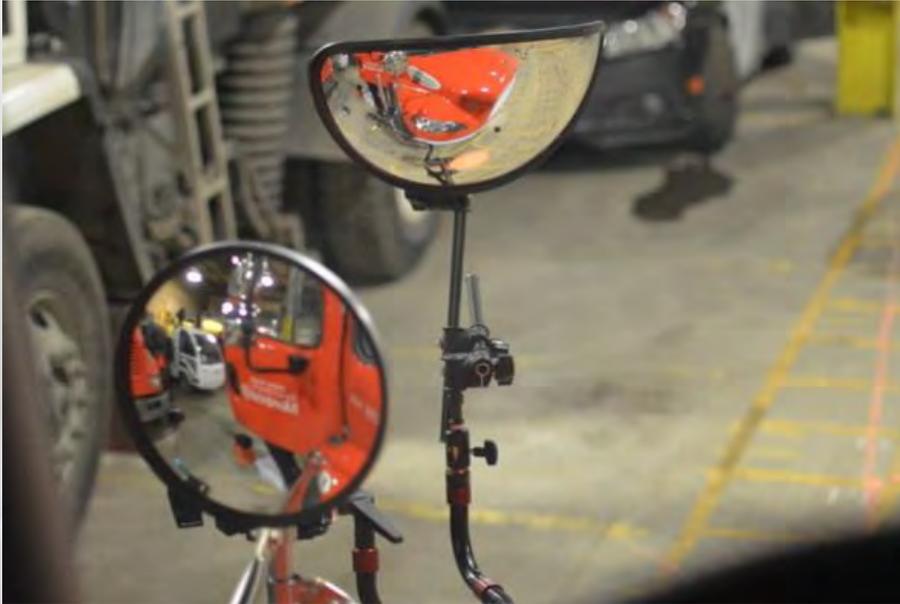
Gauche

- 2 Miroirs Safety Crossview, ajustés selon la méthode hybride

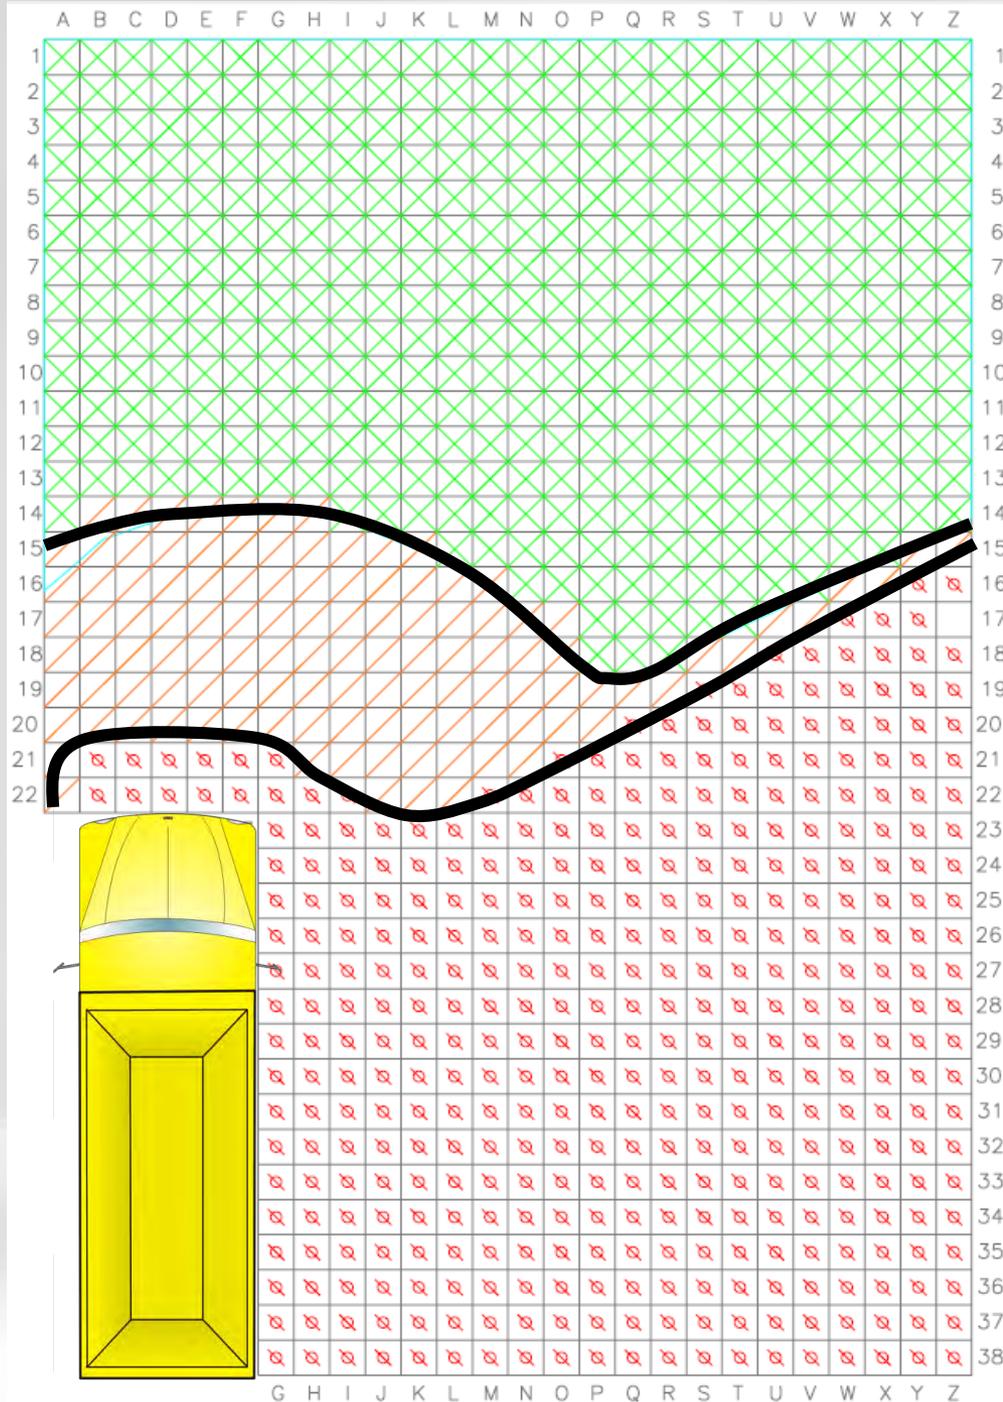
Camion sans antévisseur

Visibilité directe

**Vert**      complète

**Orange**    partielle

**Rouge**     nulle

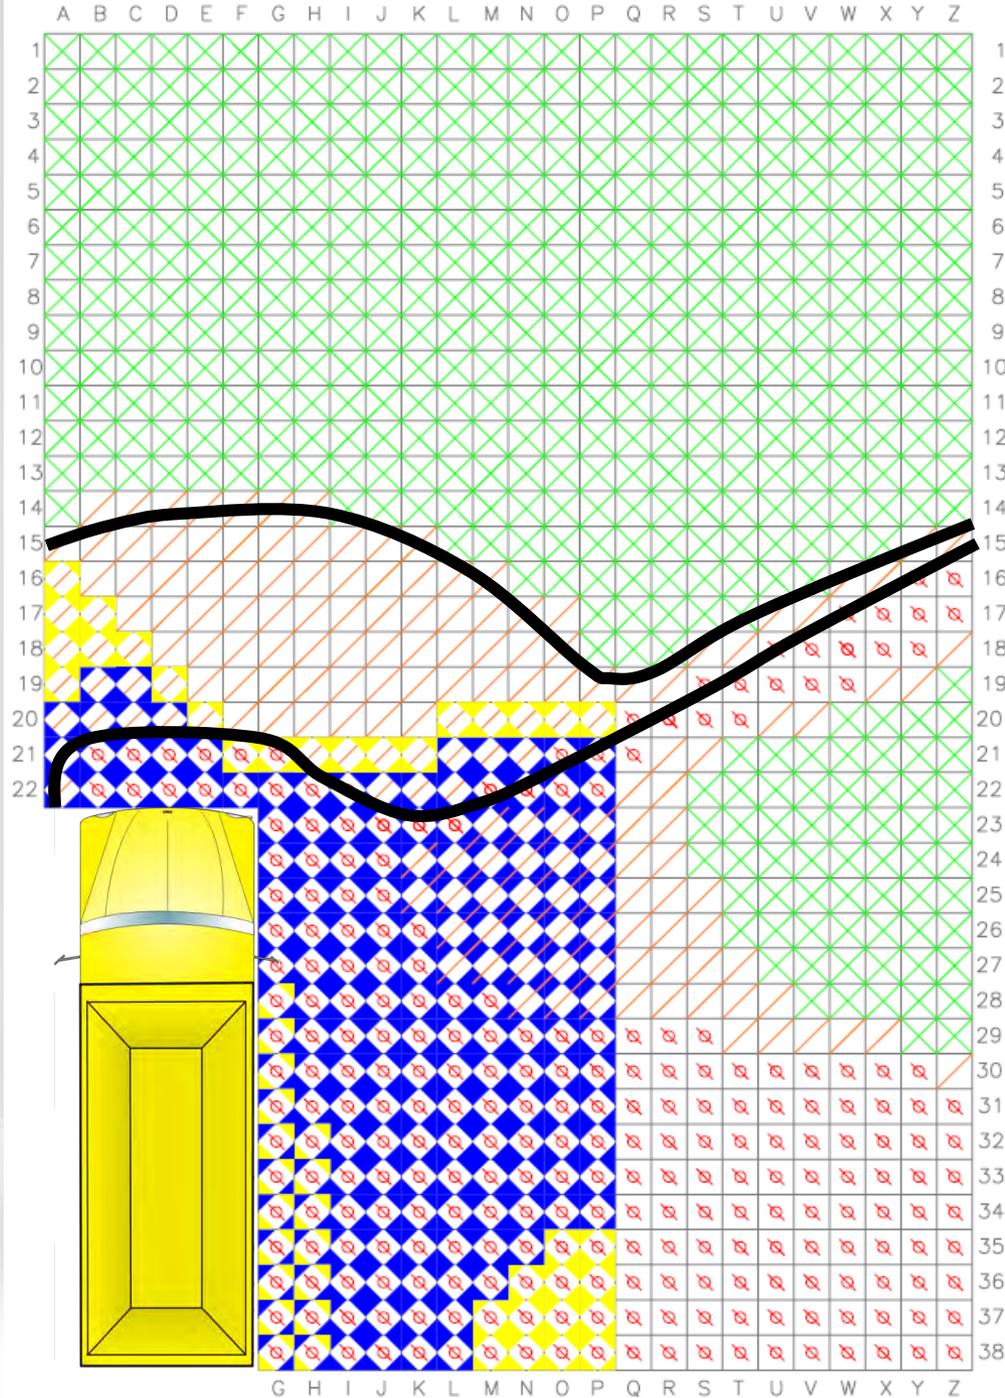
Antéviseur de droite

Visibilité directe:

**Bleu** détectable par le miroir

**Jaune** partiel par le miroir

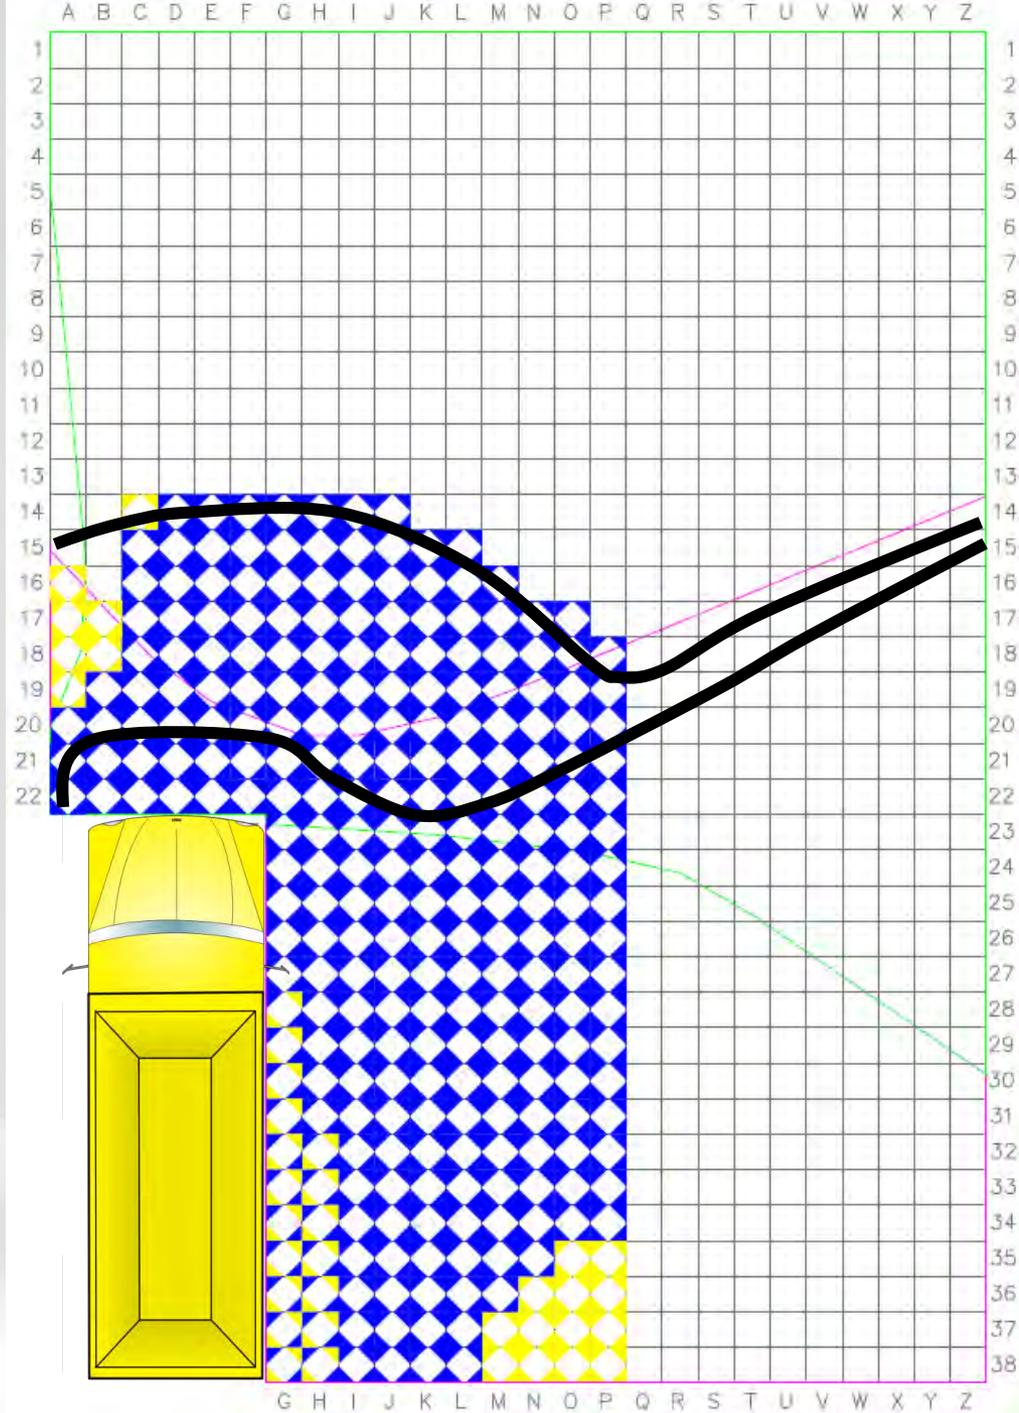
## Visibilité combinée

- L'antéviseur de gauche couvre la zone avant
- L'antéviseur de droite couvre la zone à droite

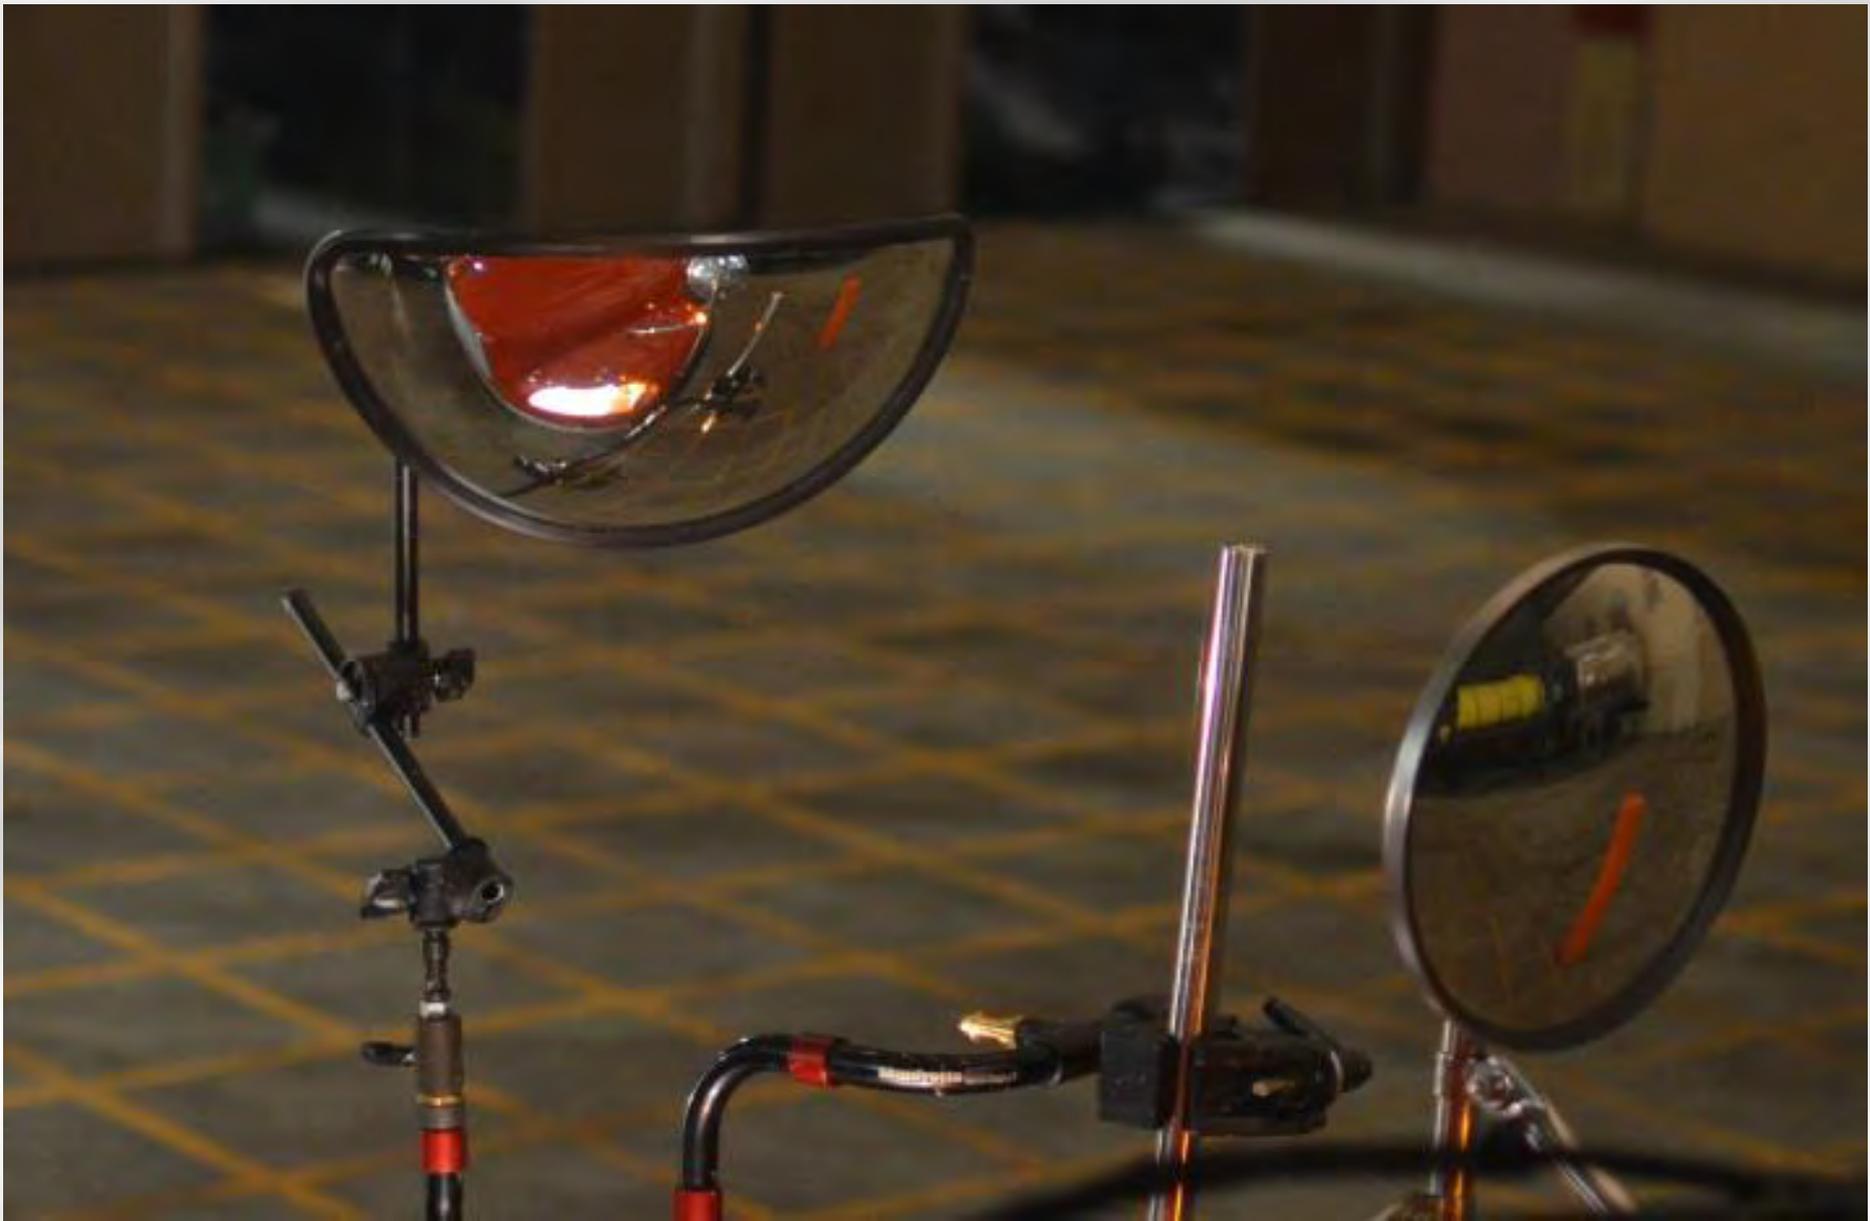
# Exemple - nuit

**Nuit** : Légère diminution

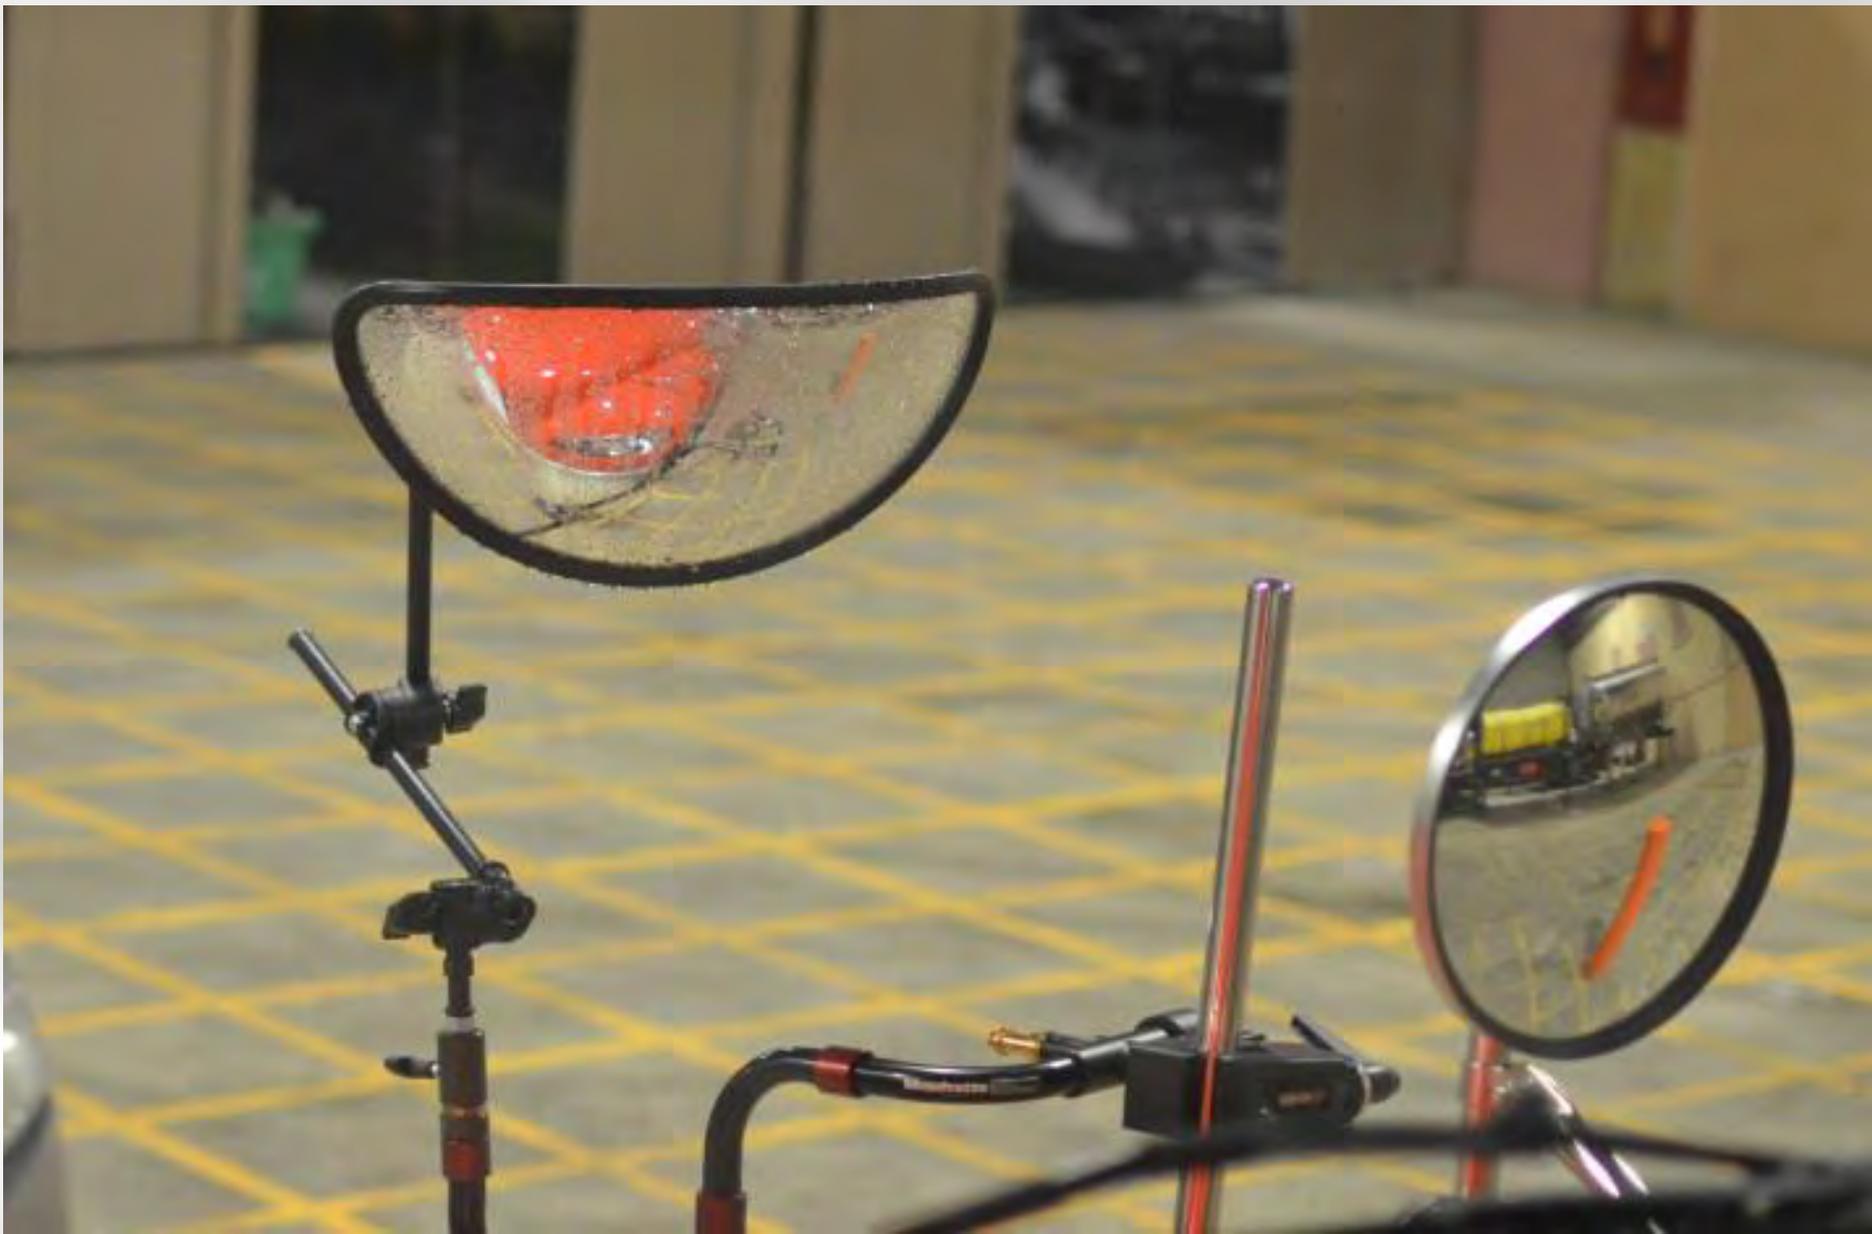
# Exemple pluie jour

**Jour - pluie** : Diminution importante

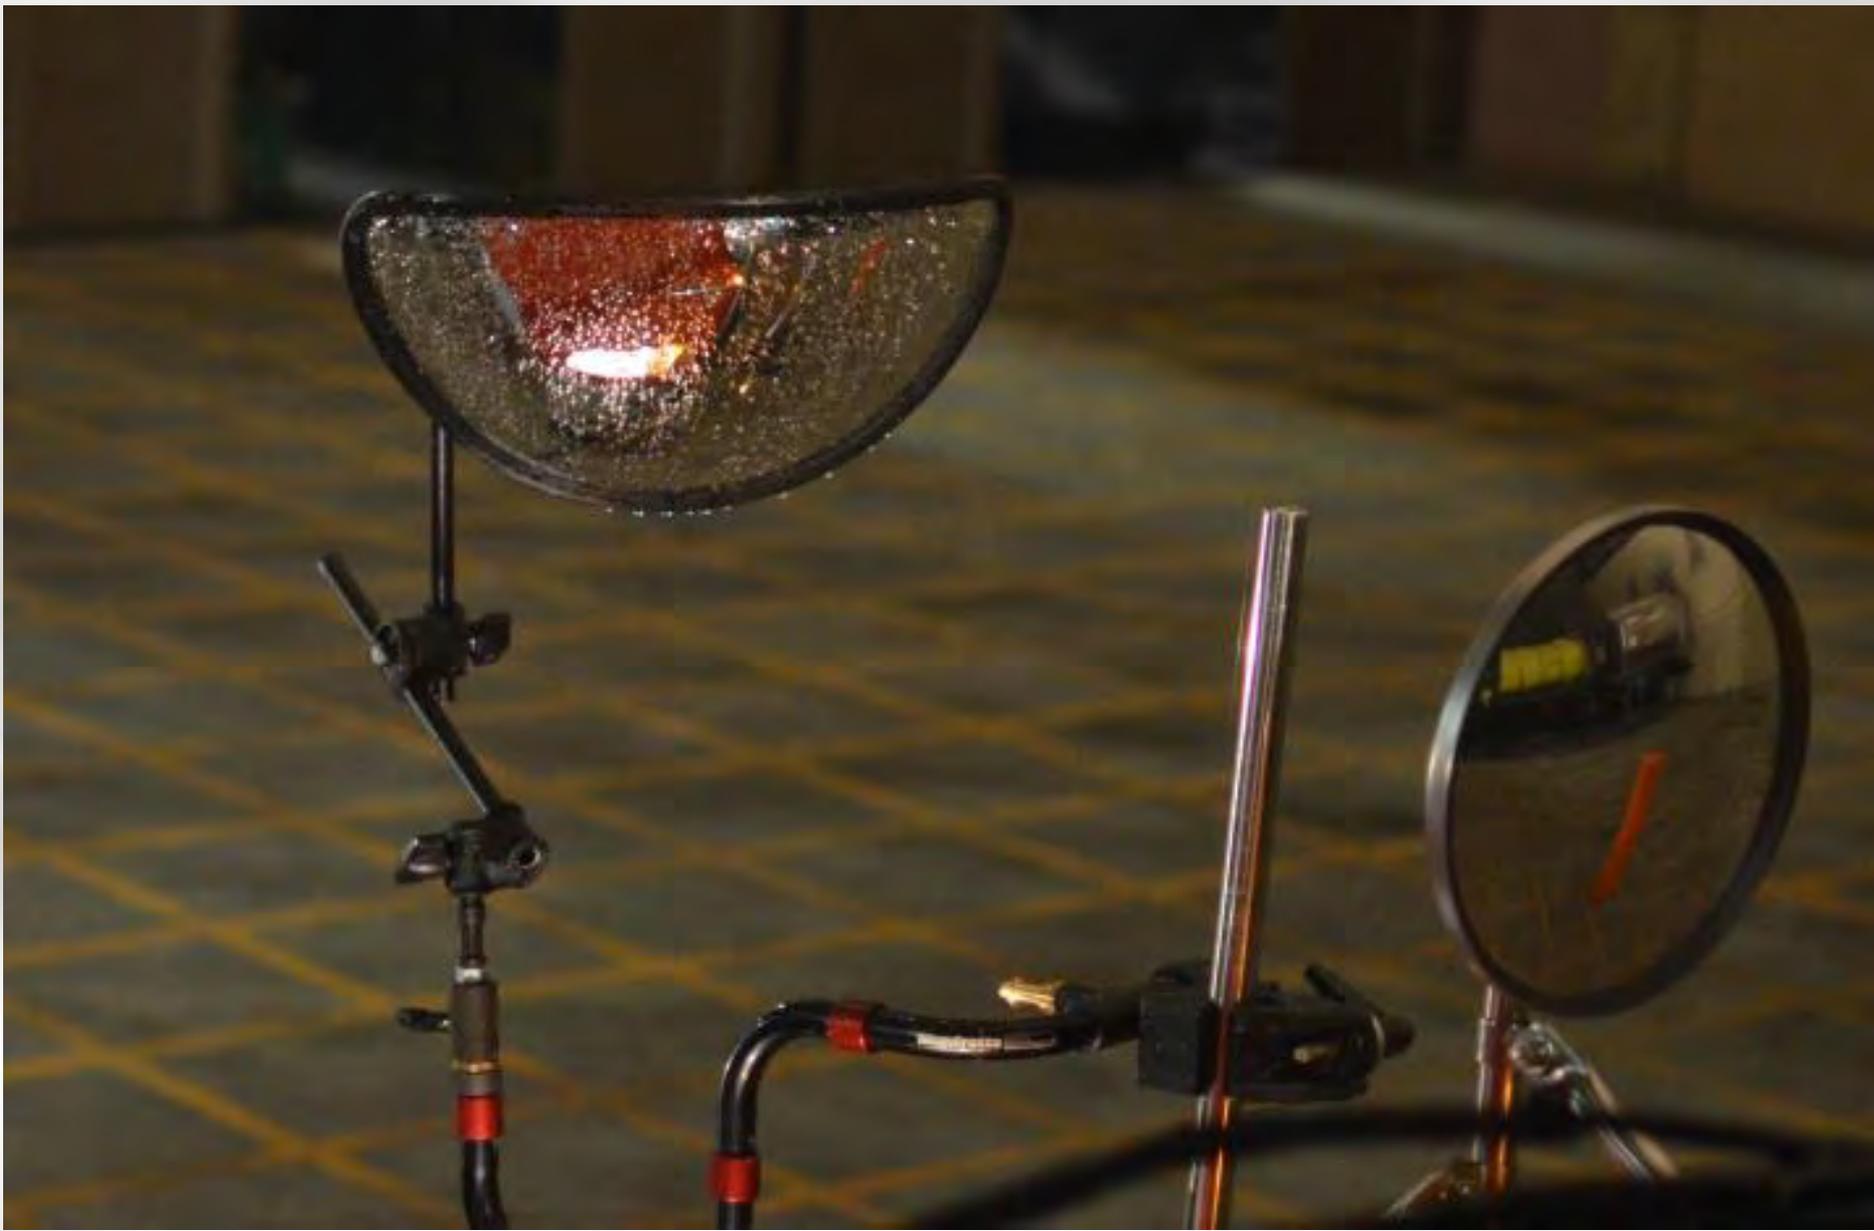
# Exemple pluie nuit

**Nuit - pluie** : Diminution très importante
