# Solution proposée pour améliorer la détection des piétons en milieu urbain par les conducteurs de véhicules lourds

Par Sébastien Bédard, ing., M.Sc

Assemblée annuelle du CCATM

3 juin 2018

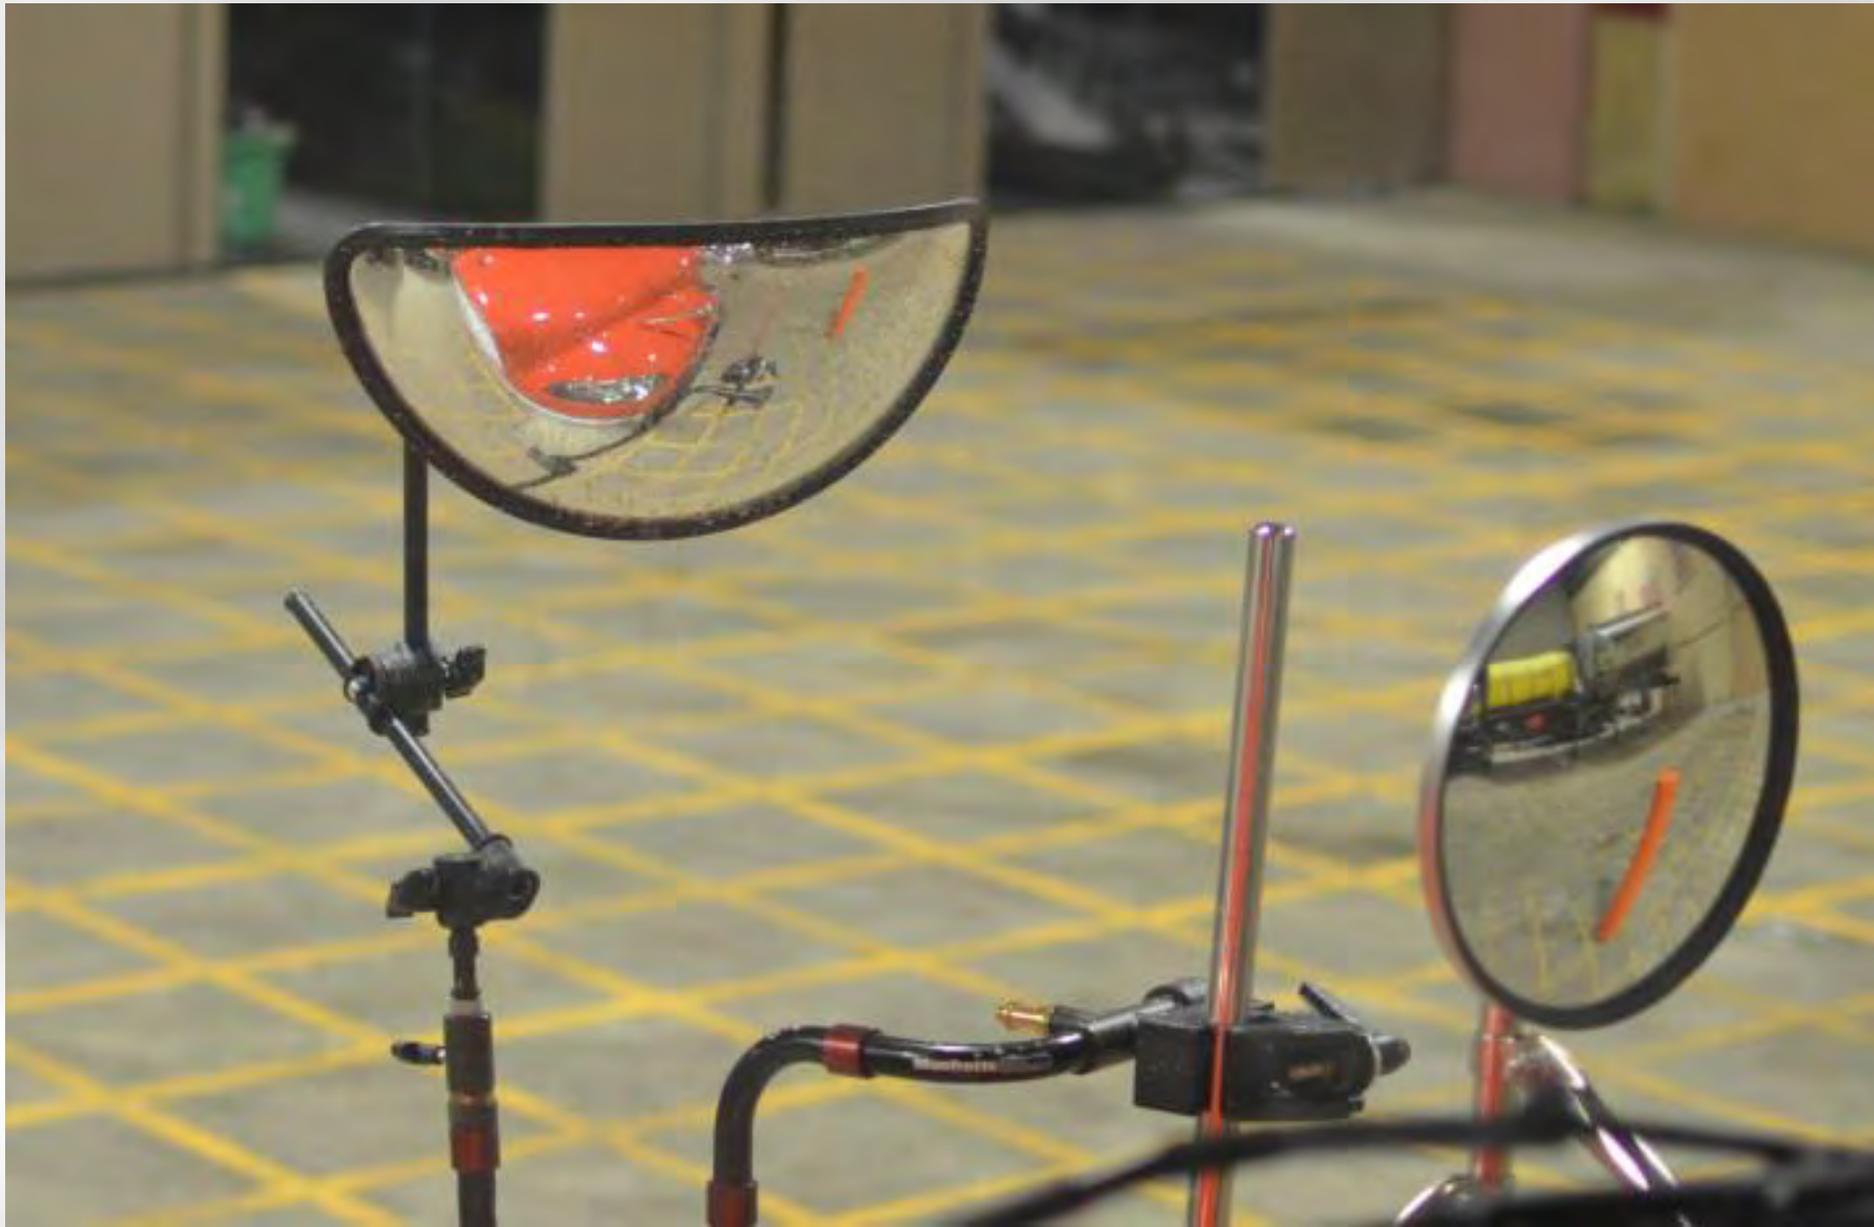
# Exemple – neige (saleté) jour

**Jour - saleté** : Légère diminution

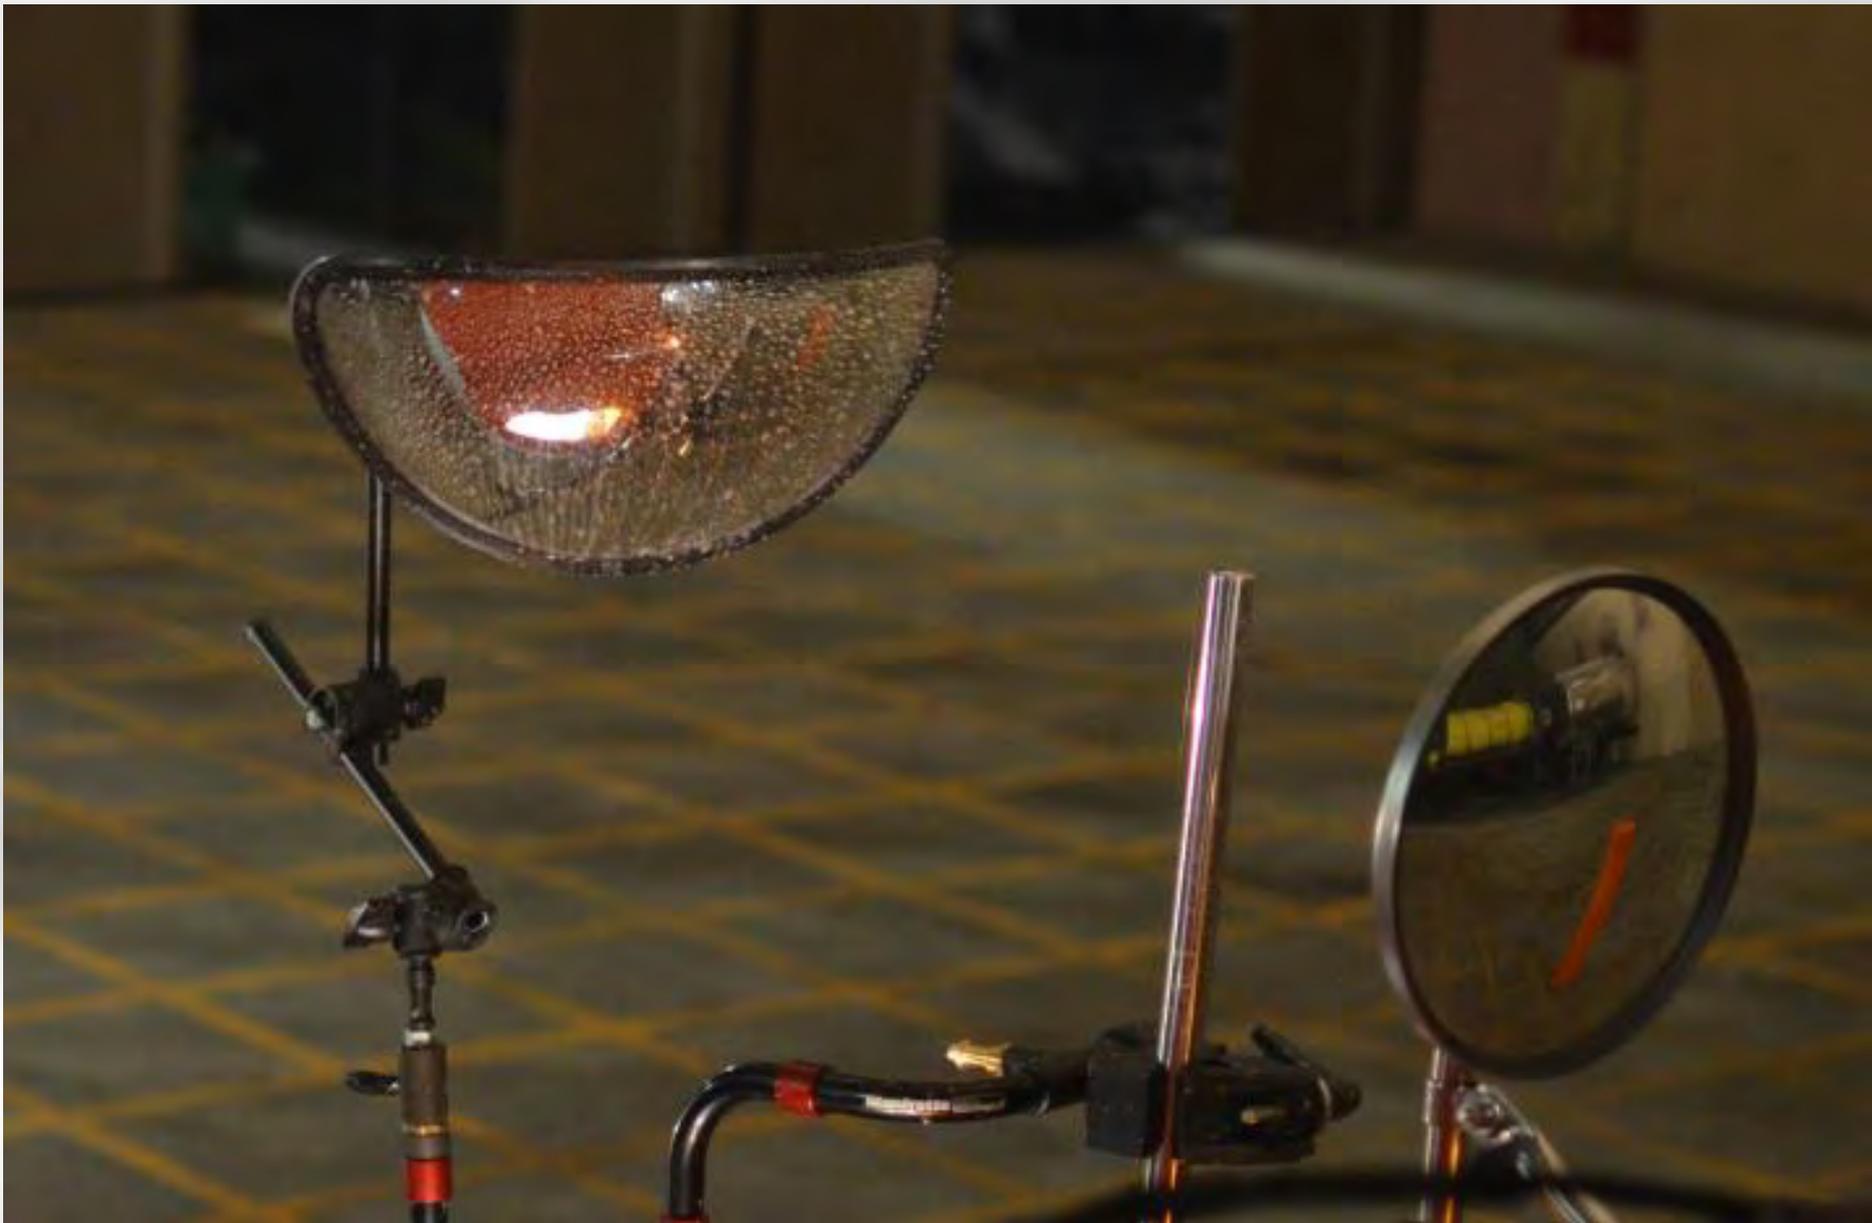
# Exemple – neige (saleté) nuit

**Nuit - saleté** : Diminution très importante

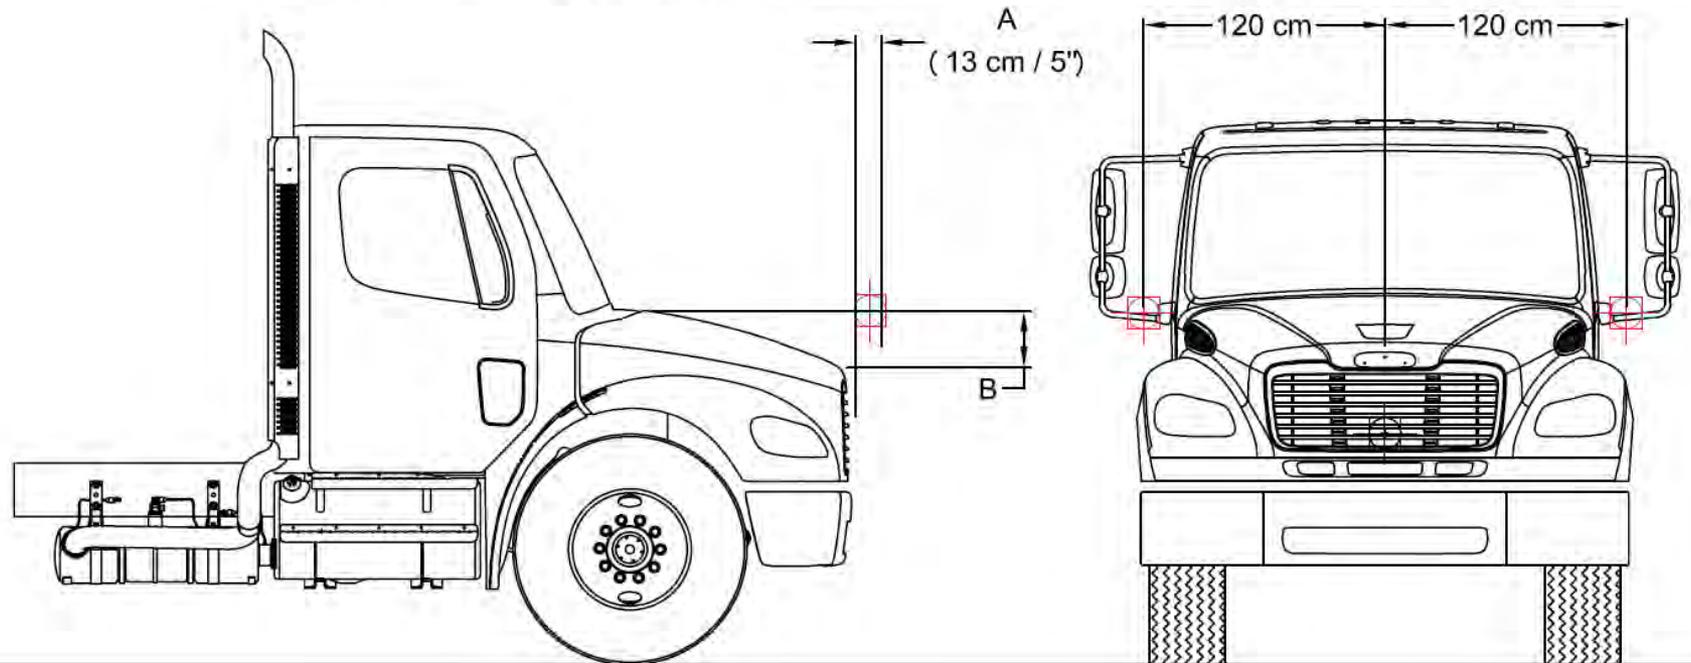
# Positionnement des miroirs (point de fixation du miroir)

A: Distance recommandée  
du miroir en avant du capot

B: Hauteur du miroir en  
fontion du capot

Positions latérales  
recommandées

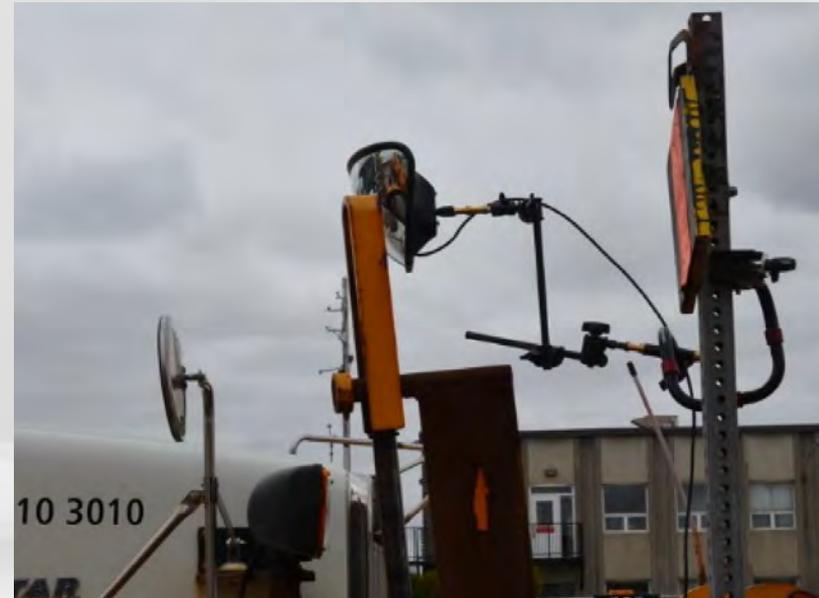
- Difficulté d'ajustement pour un miroir non normé
  - ❑ Point d'attache pas assez flexible pour l'ajustement
- Interférence avec l'équipement de déneigement
  - ❑ Déplacer le miroir
  - ❑ Valider l'efficacité pour une nouvelle position
  - ❑ Possibilité de simplement enlever les miroirs pour la période hivernale

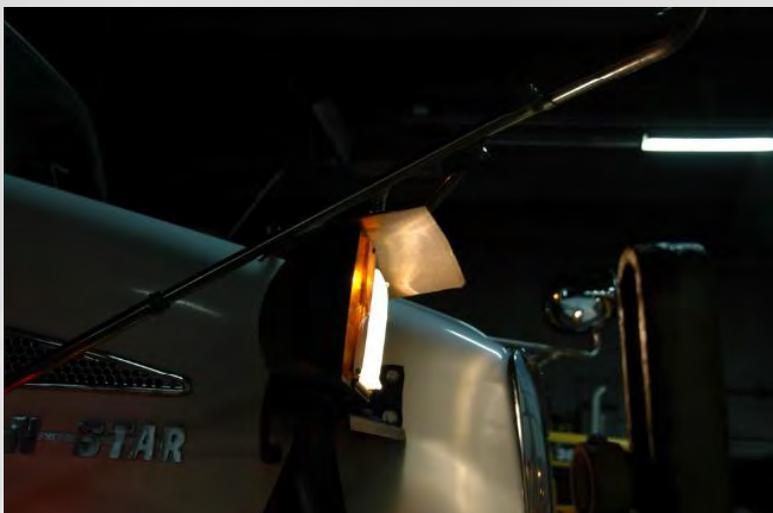
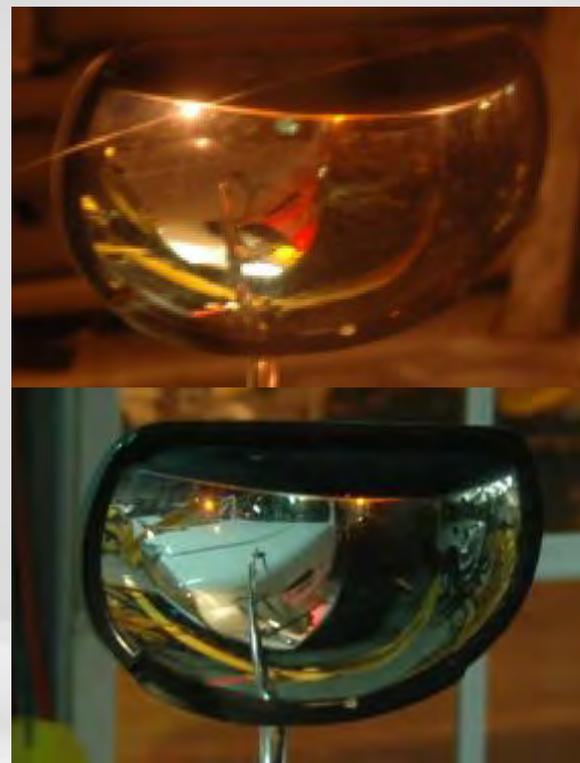
- Éblouissement possible du conducteur (inconfort)
  - ❑ Causé par les phares d'appoints
  - ❑ Solution : déflecteur sur le phare

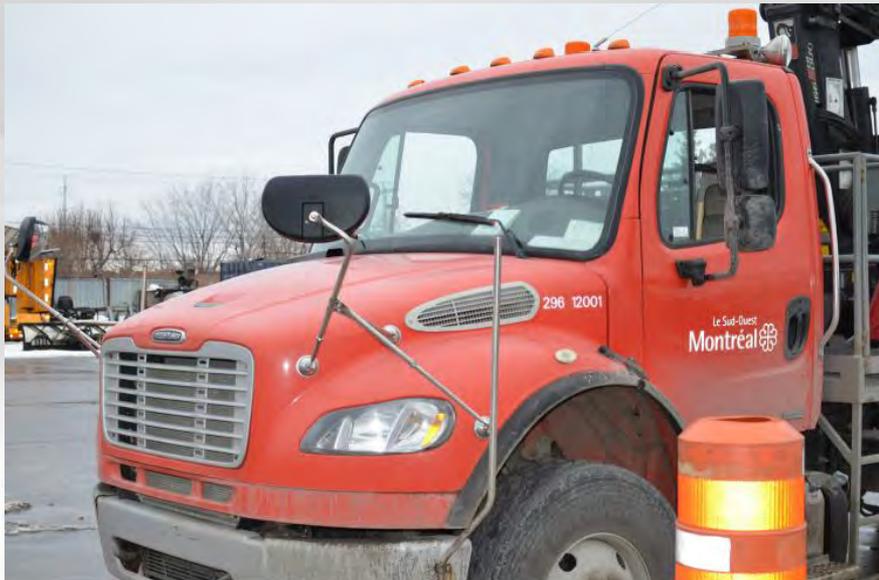
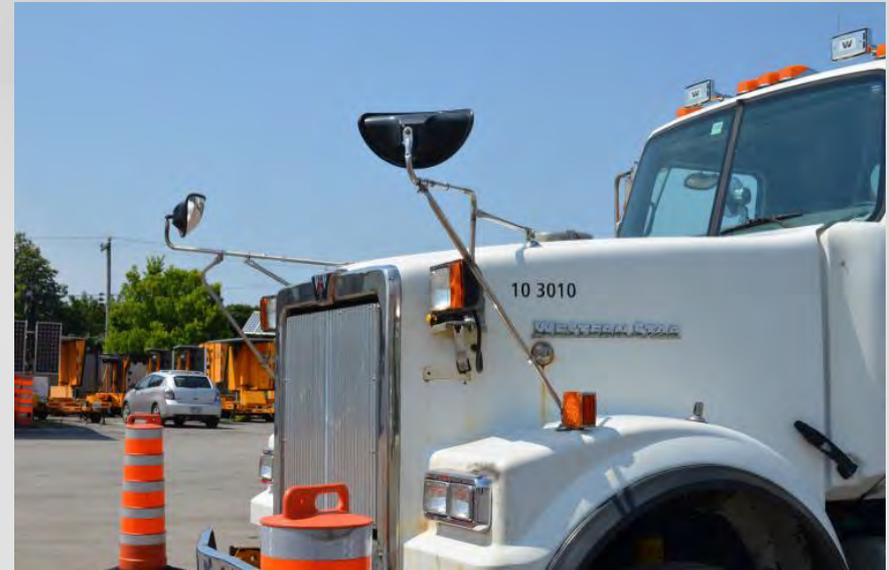
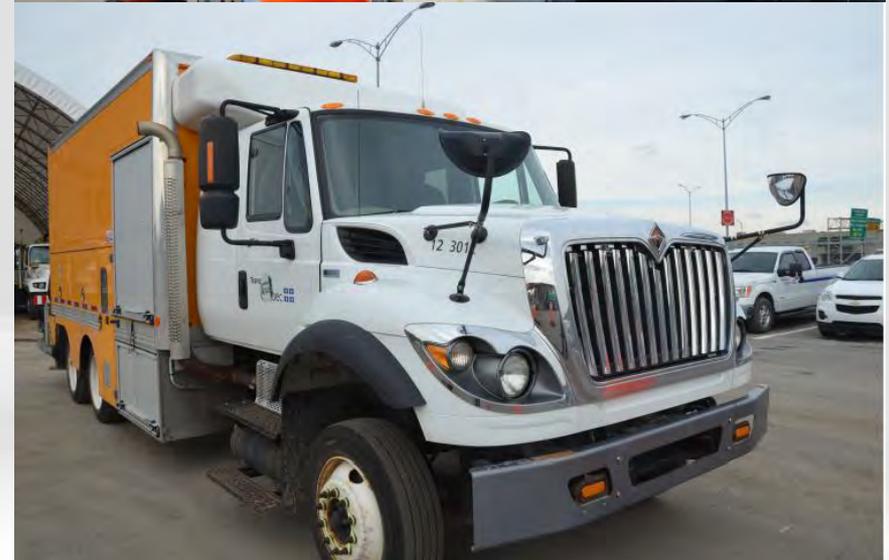
- Il a été possible d'installer et d'ajuster correctement pratiquement tous les miroirs, sur tous les types de capots
- La méthode de positionnement développée est valide

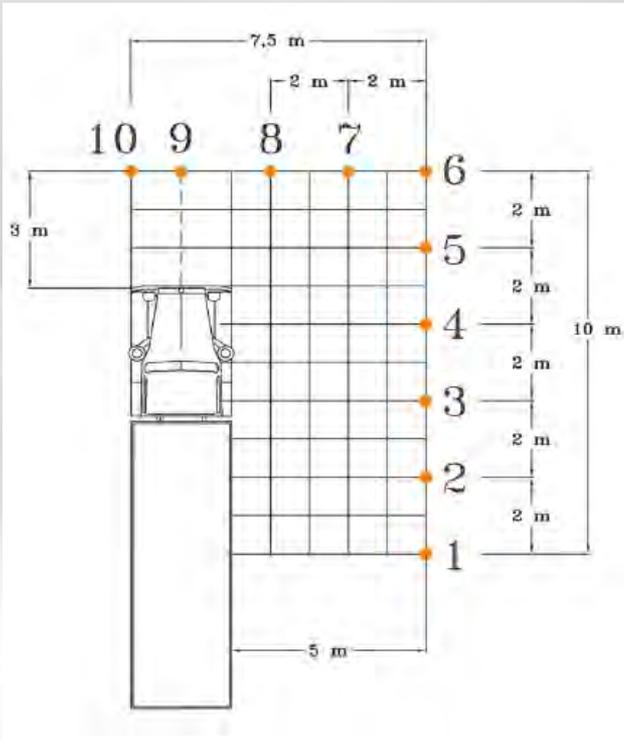
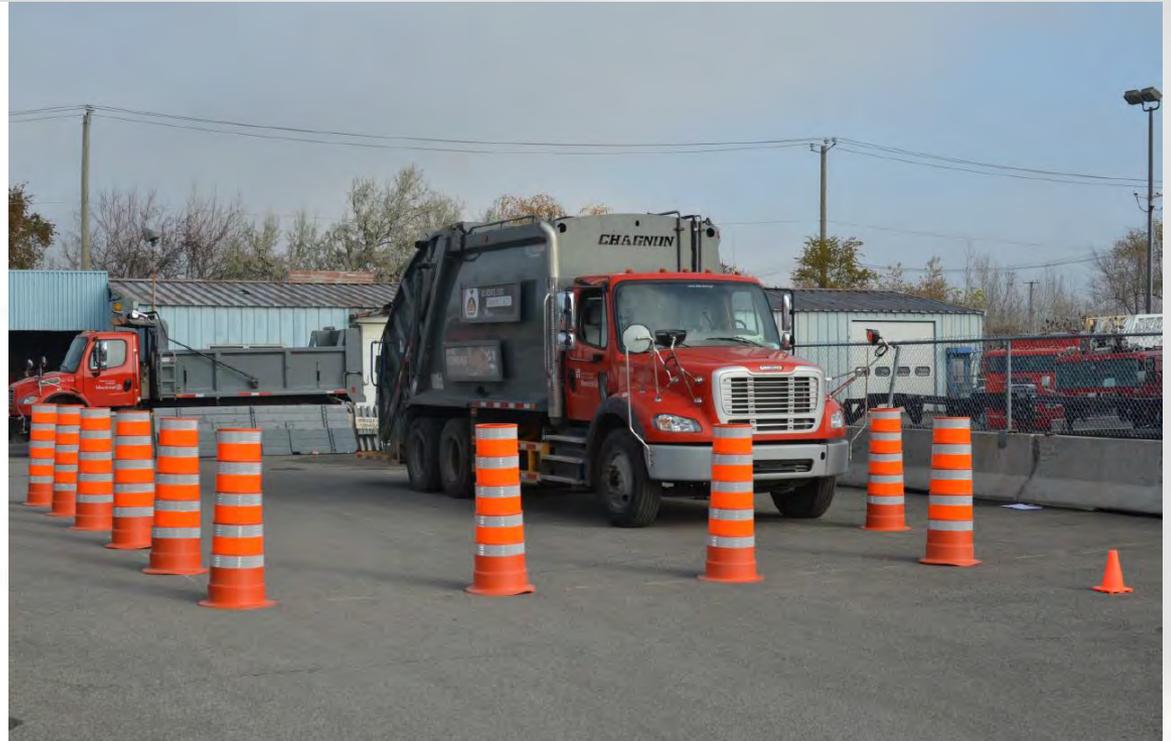
Méthode d'évaluation simplifiée :

- Utilise des TRV7 qui doivent être visible dans les miroirs;
- Une balise non visible serait déplacée vers l'intérieur.

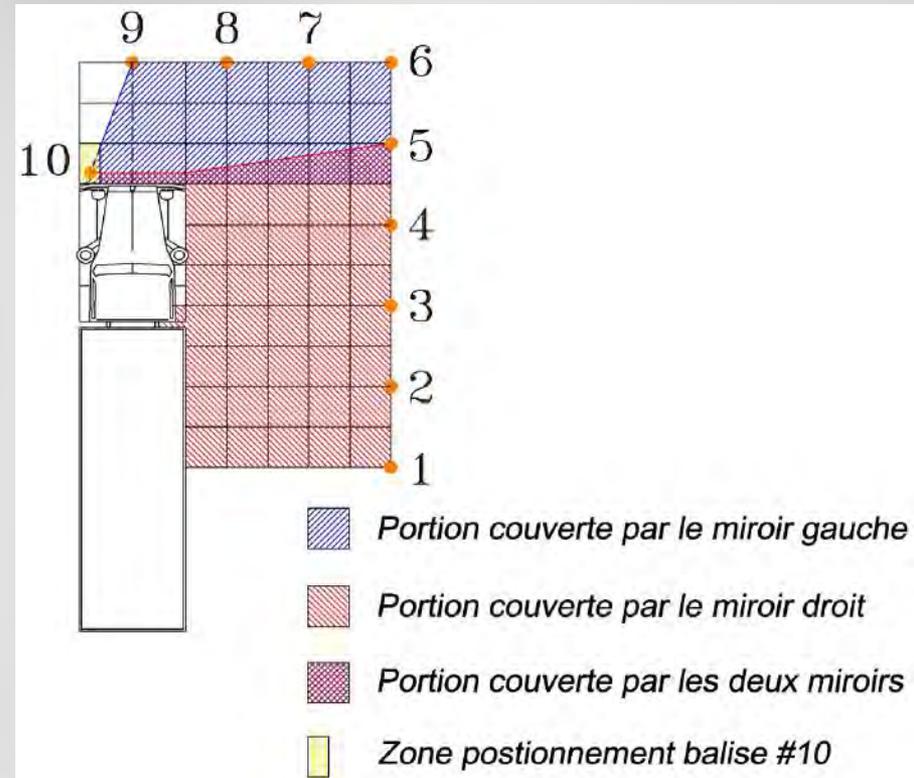
- Efficace et homogène pour toutes les combinaisons
- Amélioration très importante de la visibilité dans les zones problématiques
- Indépendant de la taille et de la position des chauffeurs
- Efficace malgré certaines erreurs de positionnement
